## 大曲率复合材料结构的缺陷特征与超声检测

**摘要:**采用超声回波法对大曲率碳纤维增强树脂基复合材料零件进行超声 A-扫描,并对缺陷进行定位。结合缺陷区域和非缺陷区域的细观形貌金相图、宏观表面状态以及厚度测量结果的对比分析,讨论了缺陷形态与其回波波形的对应关系,以及缺陷可能的形成原因。结果表明,缺陷在细观尺度上呈现多处分层、气孔和孔隙密集缺陷,在宏观尺度上表现为零件表面贫胶与厚度增厚。缺陷的性质与超声 A-扫描的检测结果相吻合,缺陷的位置集中在零件大曲率部位,其形成原因与复合材料制造工艺密切相关。

## Characteristics of Defects and Its Ultrasonic Defection in Large Curvature Composites

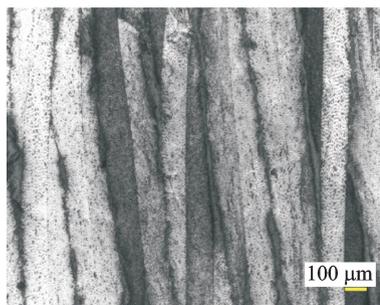
图4 非缺陷区 $45^\circ/-45^\circ$ 织物方向剖面细观形貌

非缺陷区对应的剖面细观形貌如图4,5所示,剖面切割方向分别是预浸料织物的 $45^\circ/-45^\circ$ 和 $0^\circ/90^\circ$ 方向。图中复合材料纤维束之间树脂区分布均匀,且纤维束与树脂的界面粘结较好,富树脂区较少,未发现密集孔隙、分层等缺陷。

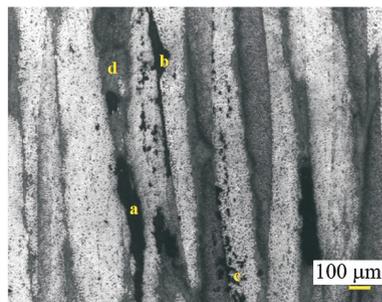
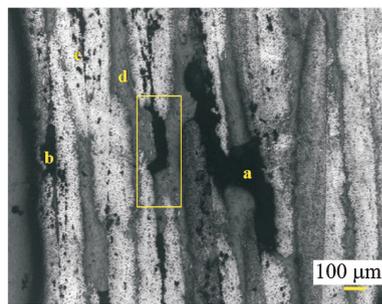
图6 缺陷区 $45^\circ/-45^\circ$ 剖面细观形貌

缺陷区对应的剖面细观形貌如图6,7所示,剖面切割方向分别是预浸料织物的 $45^\circ/-45^\circ$ 和 $0^\circ/90^\circ$ 方向。可以看出剖面图中主要有3种类型缺陷,即预浸料织物层与层之间的分层、单层预浸料织物不同纤维束之间的大气孔、单束纤维束之间的密集孔隙,在图中分别以a/b/c表示这三类典型缺陷。这些缺陷出现在不同深度的铺层中。在垂直于声束的传播方向上,分层最长投影长度约为 $1\ 300\ \mu\text{m}$ ,单层预浸料不同纤维束间的大气孔最长投影长度约为 $1\ 100\ \mu\text{m}$ ,纤维束之间的孔隙投

影直径约为 $25\ \mu\text{m}$ 。单个缺陷的投影面积均小于声束横截面积,因此波形图没有明显的层间缺陷回波出现,而是表现为草状回波。但是这些不同层面的缺陷在垂直声束传播方向上的投影可以相互叠加并连成一个整体,覆盖了探头发生声束的横截面,在超声波传播过程中,声束被全部反射,因此波形图上底面回波的位置和波幅不明显。

剖面形貌图中还可以看出缺陷区域预浸料织物的不同层之间、同一层预浸料的不同纤维束之间、单个纤维束中不同的碳纤维单丝之间均有富树脂区出现(图6,7中d所代表的区域),且富树脂区要远大于无缺陷区域的剖面图(图4,5)。此外,剖面图中还可以看出预浸料织物的纤维不连续以及纤维的扭曲变形,如图6,7中方框标注区域。可能产生这些现象的原因一是预浸料在铺叠的过程中过度拉伸或扭曲,导致织物局部变形严重,织物的

图6和图7中a处为典型预浸料层间缺陷,b处为典型单层预浸料不同纤维束间缺陷,c为典型单束纤维束之间的孔隙密集,d为典型富树脂区;方框部分为典型纤维扭曲或不连续区域。

单个网格从正方形变为菱形,由此产生的孔隙由树脂填充,造成富树脂与纤维在视野中不连续;二是预浸料即使被扭曲也无法适应在大曲率工装上的铺叠,铺叠过程中需要对预浸料进行剪切,造成纤维被切断,接缝处产生的孔隙由树脂填充造成富树脂。

(3)大曲率零件铺叠过程中要充分考虑预浸料的铺覆变形能力。预浸料变形严重或过多的纤维剪切处理,会造成内部富树脂区或缺陷增多。同时,压力传递不均,树脂的二维流动和纤维的滑移也会影响零件质量。合理的铺层设计和工艺补偿可能有助于缺陷问题的解决。
