吊带非正常断裂的故障分析与优化措施

(航空工业航宇救生装备有限公司航空防护救生技术航空科技重点实验室, 襄阳 441003)

Fault Analysis and Optimization Measures of Abnormal Rupture of Sling

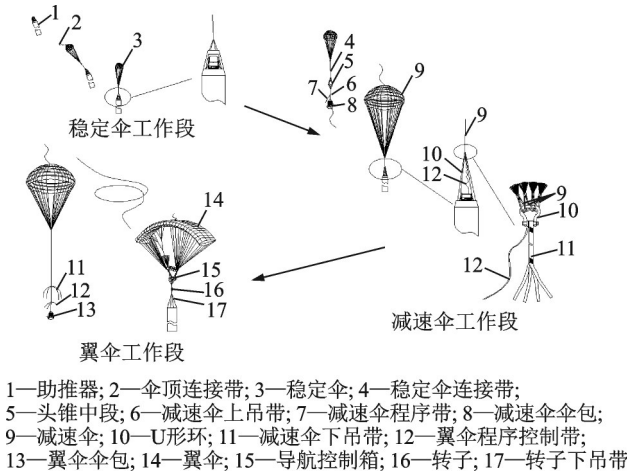
图 1 系统工作程序图

伞分系统的工作流程见图 1。

工作程序异常。既定工作程序是:头锥中段分离后,减速伞拉直、启动火工品工作、5 s 解除第一级收口,10 s 解除第二级收口、张满,15 s 时减速伞分

离,拉走翼伞伞包,拉出翼伞。而视频资料显示:头锥中段分离后,从减速伞的拉直到 5 s 解除第一级收口这一段工作是正常的,但到约 8 s 时,与头锥下段相连的减速伞下吊带突然断裂,减速伞提前分离。

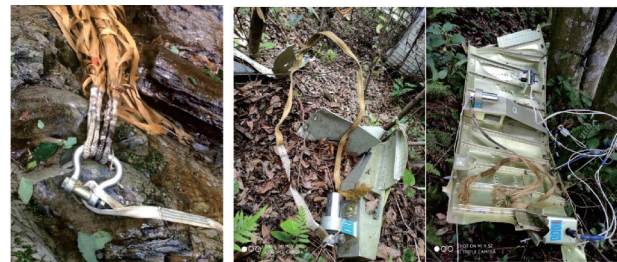
图 2 减速伞

减速伞伞衣、伞绳完好,减速伞下吊带四合一顶部弯折处(与减速伞绳环下端的 U 形环连接处)断裂,减速伞分离用爆炸螺栓未工作(见图 2)。

(a) Separation of the lower slings from the brake parachute
(b) Lower slings of the brake parachute broken into four and the explosive bolts did not work

本次伞分系统首飞,通过对视频信息、落地现场照片及测试数据的分析,可知故障现象为:减速伞一分四下吊带在一级收口解除后发生四合一顶部弯折处断裂,导致后续的工作时序异常,翼伞系统提前工作,开伞力过大,拉断了控制箱爆炸螺栓和翼伞与头锥下段连接的转子下吊带,导致翼伞系统与头锥下段分离,工作失效。

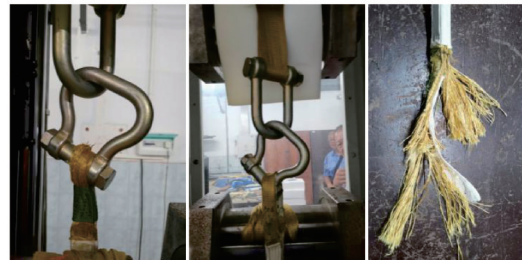
图 7 吊带非正常位置受力

另一组是吊带非正常位置受力的静拉试验(见图 7),U 形环倾斜一定角度,随着载荷的增加,减速伞下吊带四合一顶部弯折处出现了局部纤维断裂的情况,随后吊带继续向 U 形环低点处移动,并合包带缝线撕裂,吊带卡在 U 形环角点处,当载荷达到 88.2~106.8 kN 时,理论强度为 196 kN 的减速伞下吊带顶部弯折处全部断裂。减速伞下吊带非正常位置受力时,破坏强度仅为理论值的 50% 左右。

当吊带非正常位置受力时,整个带宽内的经向纤维受力不均匀,部分纤维承担了施加的全部载荷,超过它的极限载荷,导致局部断裂,从而大大降低了吊带的整体强度,进而造成吊带全部纤维断裂。

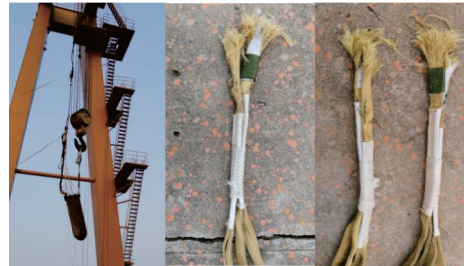
图 8 动态冲击试验

动态冲击试验(见图 8)采用的试验件与首飞件状态相同,用以与静拉试验做对比。

两次冲击试验,减速伞下吊带均是在四合一顶部弯折处出现了断裂情况,理论强度为 196 kN 的减速伞下吊带的断裂强度分别为 119.6 kN(是理论强度的 61%)和 138.2 kN(是理论强度的 70.5%)。

静拉试验和冲击试验的结果表明:减速伞下吊带承受冲击载荷时的断裂强度比静载时更小,冲击破坏强度是静拉破坏强度的 79%~91%;减速伞下吊带的强度薄弱部位是在吊带四合一顶部与大 U 形环连接处。

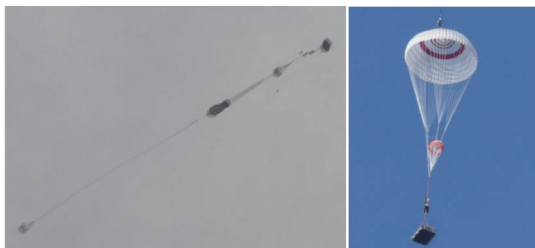
图9 减速伞工作程序
Fig.9 Working procedure of brake parachute

借鉴重装遥控空投系统的成熟技术,在减速伞下端增加一具20 m²的减速稳定伞。头锥中段分离稳定伞失效后,减速稳定伞比减速伞先拉出伞包,充气,对助推器起稳定减速作用,其拉直张满时间约0.8 s,可起到优化减速伞工作程序的作用(见图9),尽量减少助推器自身角速度再增大的趋势。

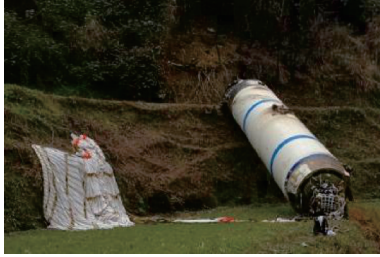
图 15 第二次试飞中的减速伞

2020年3月,采取了优化措施的伞分系统安装在一个助推器中,结合运载火箭发射某卫星任务,进行了第二次试飞试验。试验中,减速伞工作正常,减速伞下吊带完好,充分验证了优化措施的有效性。减速伞落地状态见图15。
