含边缘裂纹铝合金厚板的复合材料双面修补研究

摘要: 采用表面打磨, 80 °C、接触压固化的方法, 利用碳纤维/双马复合材料预固化补片对边缘裂纹的铝合金厚板进行双面胶接修补, 测试修补前后的静态和疲劳性能, 并结合高低温老化和常温油浸试验考核其耐煤油性。结果表明: 修补后平均破坏载荷由 94.313 kN 增加到 143.593 kN, 提高了 52.25%; 疲劳寿命由 2 019 次循环增加到 34 698 次循环, 提高了 16.19 倍; 临界裂纹长度由 13.5 mm 增加为 27.5 mm; 裂纹扩展速率由 2.72 mm/1 000 循环降低为 0.59 mm/1 000 循环。在 300 次循环高低温油浸及 180 d 的常温油浸试验条件下, 燃油对试验件疲劳性能无影响, 同时修补试验件对煤油品质无明显影响。

Double-Side Bonded Composite Repairs of Edge-Cracked Thick Aluminum Alloy Plates

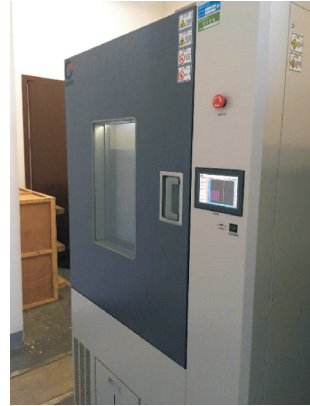
图 5 高低温湿热箱

Fig.5 Wet heat box of high and low temperatures

完成修补后的试验件不做防护,直接完全浸泡在 RP-3 航空燃油中。由于航空煤油闪点为 $38\text{ }^{\circ}\text{C}$,因此采用特殊耐温耐压容器盛装试验件。使用 DTY-60150-WA 型高低温湿热箱进行试验,高低温老化试验温度范围为 $-55\text{ }^{\circ}\text{C}\sim 60\text{ }^{\circ}\text{C}$ 。在高温和低温端分别保持 30 min 。单次循环约 2 h ,温度循环曲线如图 4 所示,高低温湿热箱如图 5 所示,共开展 300 次循环,每间隔 100 次循环随机取 5 件试验件开展拉伸疲劳试验,同时取至少 120 ml 油液测试油液实际胶质、固体颗粒污染物、水分离指数、热安定性;常温油浸试验浸泡 180 d ,每 90 d 随机取 5 件试验件开展疲劳试验,同时取油液测试油液污染情况。
