## 热腐蚀对 K444 合金高周疲劳的影响研究

**摘要:** 针对热腐蚀致燃气轮机涡轮叶片高周疲劳(High cycle fatigue, HCF)失效问题, 使用 NaCl+Na<sub>2</sub>SO<sub>4</sub> 盐对涡轮叶片用 K444 合金进行热腐蚀, 采用 SEM、EDS 及纳米压痕仪研究了热腐蚀层的微观组织、成分和硬度, 基于逐级加载法研究了热腐蚀对 K444 合金 HCF 强度的影响。研究结果表明热腐蚀引起了 K444 合金的氧化与硫化, 硫化层位于氧化层下, 同时在与硫化层毗邻的基体中存在  $\gamma'$  相贫乏区。随着热腐蚀时长的增加氧化层逐渐增厚, 硫化层厚度出现先增大后减小的趋势, 纳米压痕分析得到的硬度顺序为氧化层>基体>硫化层。热腐蚀加速了 K444 合金的疲劳裂纹萌生, 使得 K444 合金缺口试样的疲劳强度降低了 9.68%~23.97%。

## Effects of Thermal Corrosion on High Cycle Fatigue Strength of K444 Alloy

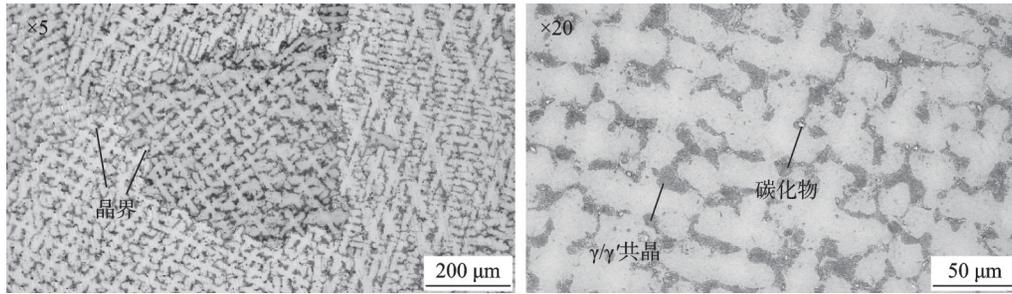
K444 合金的成分如表 1 所示,采用 Q/703J 178—2016 执行标准进行热处理,处理后的材料经研磨、抛光和腐蚀(腐蚀溶液(80 mlHCF+40 mlCH<sub>3</sub>OH+40 mlCuCl<sub>2</sub>))后的金相组织如图 1 所示。K444 合金的铸态组织呈现出枝晶形貌<sup>[17]</sup>,枝干发达,呈现规则的有序形状。枝晶之间存在散落的 γ/γ' 共晶以及白色的块状碳化物。

图1 K444合金显微组织

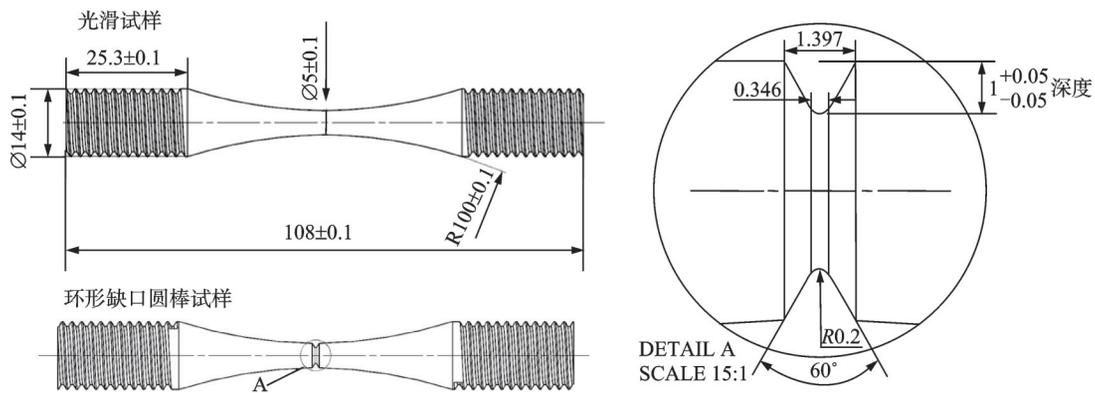
为了研究热腐蚀损伤对 K444 合金高周疲劳性能的影响,设计了骨头棒状光滑圆棒试样以及环形缺口圆棒试样,试样尺寸如图 2 所示。

图2 K444合金HCF试样

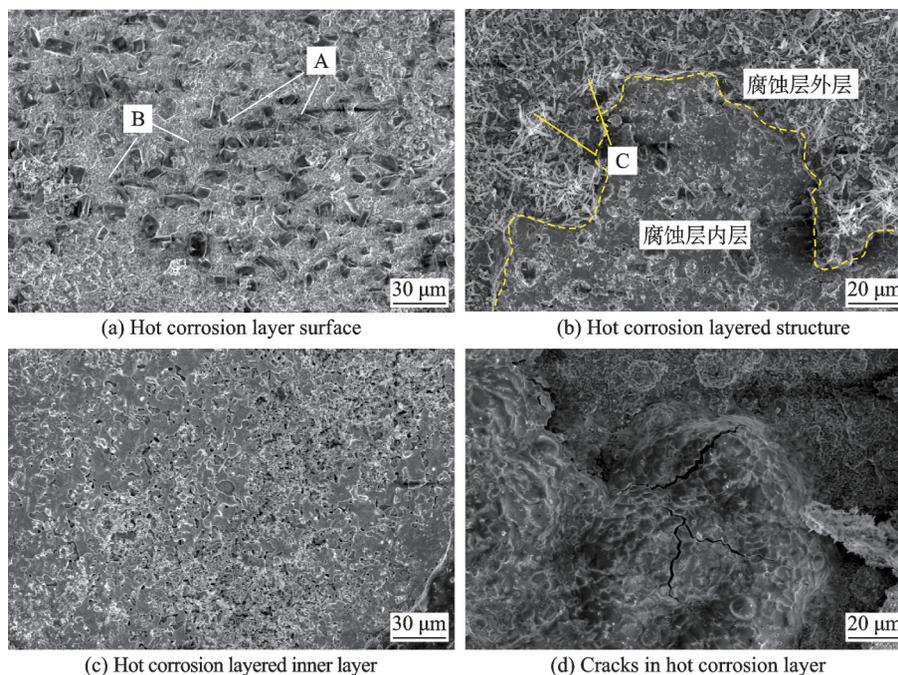
采用 SEM 观察得到的热腐蚀试样表面微观形貌如图 3 所示。从图 3(a,b) 可看出,经过 48 h 热腐

蚀后试样表面可观察到大量块状产物 A 和颗粒状产物 B 以及少量针刺状产物 C。此外,从图中可观察到腐蚀层被分为内外两层,内腐蚀层相对平整,呈现鳞片状,存在少量与外层形貌相似的产物 A

与 B。图 3(c)中观察到内腐蚀层出现细小空洞,为  $1\sim 3\ \mu\text{m}$ ,而在外腐蚀层中没有发现与此类似的现象。图 3(d)中,部分区域可观察到腐蚀层开裂,热腐蚀层中的裂纹是其易发生剥落的主要原因。

图 3 48 h 热腐蚀试样表面形貌

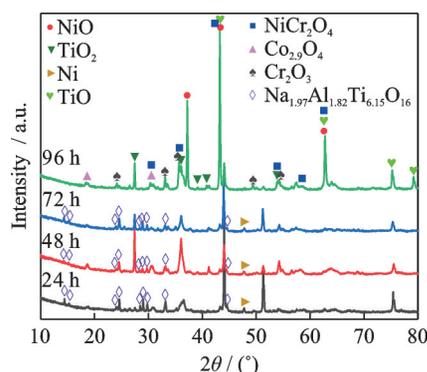
图 4 为不同时长热腐蚀试样表面腐蚀产物的 XRD 图谱。在经历 24 h 热腐蚀后,试样表面的主要腐蚀产物为  $\text{Cr}_2\text{O}_3$ ,同时可观测到少量的  $\text{NiO}$ 。在热腐蚀 48 及 72 h 试样中,出现了较多的  $\text{TiO}_2$ ,并且开始逐渐出现一些  $\text{TiO}$ 、 $\text{Co}_2\text{O}_3$  与  $\text{NiCr}_2\text{O}_4$  氧化物。在 96 h 热腐蚀试样中, $\text{NiO}$  含量非常高, $\text{Ni}$  单相含量减少, $\text{TiO}$  含量增大,试样转变为主要消耗  $\text{Ni}$  的腐蚀模式。通过以上时间历程的腐蚀氧化分析可发现,合金样品表面腐蚀层物相主要由  $\text{TiO}_2$ 、 $\text{TiO}$ 、 $\text{Cr}_2\text{O}_3$ 、 $\text{NiO}$  以及  $\text{NiCr}_2\text{O}_4$  的复合氧化物组成。由于表面迅速腐蚀形成了贫  $\text{Ti}$ 、 $\text{Cr}$  区,不易再形成保护性的氧化膜来修补已破坏的保护层。腐蚀后期产物演变以  $\text{NiO}$  为主,并使基体内剩余元素继续腐蚀。

图 4 不同时长热腐蚀试样腐蚀产物的 XRD 图谱

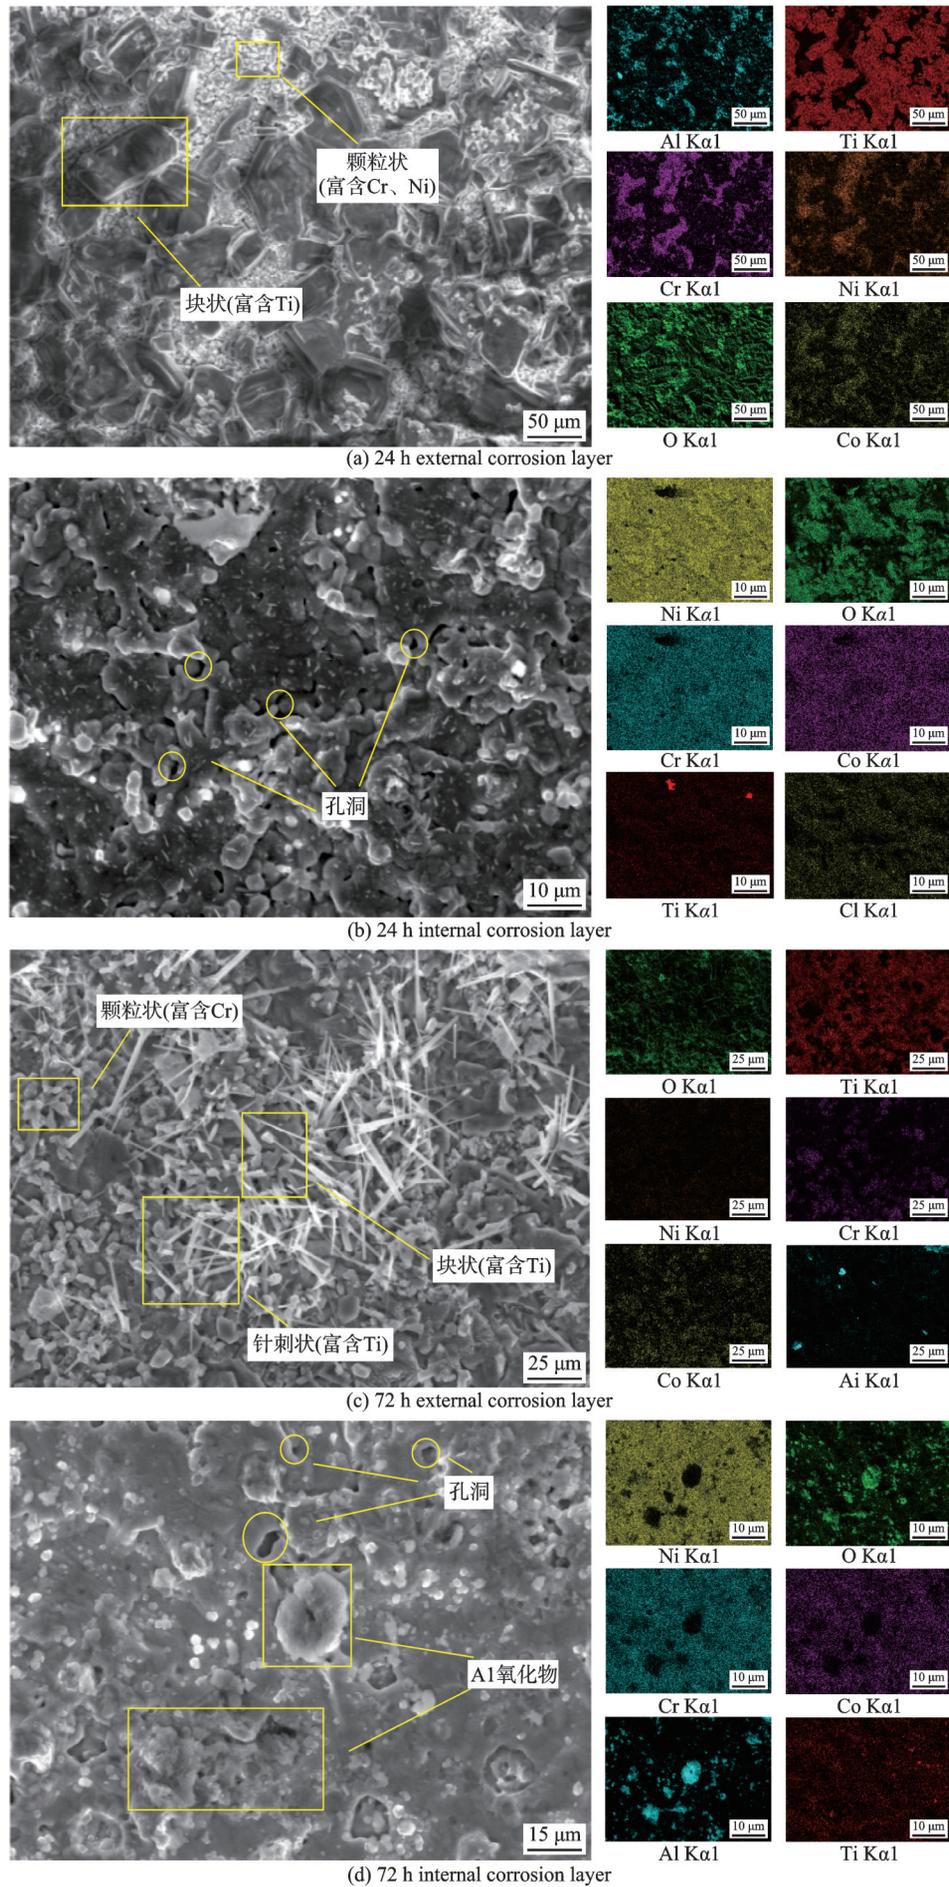
为了澄清热腐蚀氧化产物的主要元素构成以及氧化膜的转变特征,利用 EDS 对试样表面进行成分分析,结果如图 5 所示。可发现热腐蚀 24 h 试样的外腐蚀层主要产物为块状(约  $15\ \mu\text{m}$ )和颗粒状( $1\sim 3\ \mu\text{m}$ ),内腐蚀层为鳞片状及颗粒状(约  $3\ \mu\text{m}$ )。EDS 能谱结果显示,外腐蚀层块状颗粒富含  $\text{Ti}$  元素,颗粒状产物富含  $\text{Cr}$  和  $\text{Ni}$  元素,而内腐蚀层  $\text{Ni}$  元素与  $\text{Cr}$  元素比例较为均匀,但  $\text{O}$  元素存在衬度差。热腐蚀 72 h 试样外腐蚀层中也出现大

块富含  $\text{Ti}$  的块状以及富含  $\text{Cr}$ 、 $\text{Ni}$  的颗粒状,但其中块状产物较少,且含有针刺状产物,通过 EDS 能谱发现其富含  $\text{Ti}$  元素。

通过统计 EDS 能谱分析的元素含量如表 3 所示,24 与 72 h 试样外腐蚀层产物中含有较多的  $\text{Ti}$  与  $\text{Cr}$ 、 $\text{Ni}$  占比较低,而内腐蚀层中  $\text{Ni}$  含量高, $\text{Ti}$  几乎不存在, $\text{Cr}$  元素含量变化不大, $\text{O}$  的含量有所降低。同时,外腐蚀层未检测到的  $\text{Co}$  与  $\text{W}$  元素,在内腐蚀层中有着一定的含量。通过 EDS 分析表明, $\text{K444}$  合金中的元素存在一定的氧化先后顺序,即形成氧化产物的顺序为  $\text{Ti}$ 、 $\text{Cr} > \text{Ni}$ 、 $\text{Co}$ 、 $\text{W}$ ,并且

图 5 腐蚀层形貌和成分

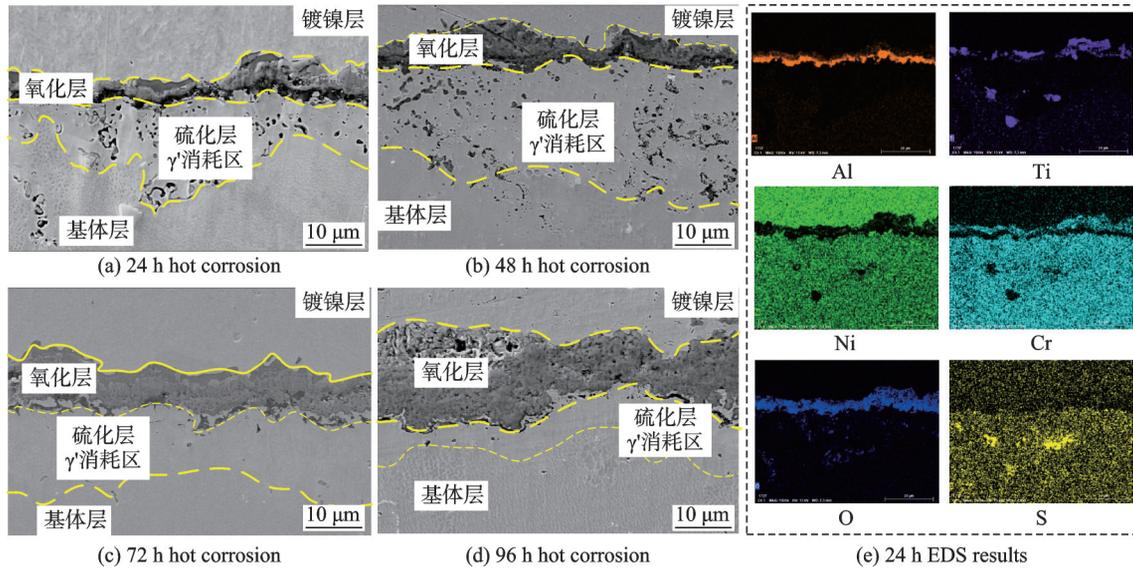
图 6 为 K444 合金腐蚀层的横截面形貌以及 EDS 表征结果。热腐蚀层呈现为外层以氧元素为主导的氧化层、内层以硫元素为主导的硫化层的双层结构。EDS 的元素分析结果显示,氧化层的主要元素为 O、Al、Ti、Cr,其中,Al 与 Ti 元素在氧化层中出现了聚集,而 Cr 元素虽大量出现,但没有聚

集。这一现象表明了基体中元素的氧化顺序,Al、Ti>Cr。Ti、Al 元素都是镍基合金中形成  $\gamma'$  相的重要元素,可促进  $\gamma'$  相的析出,延缓  $\gamma'$  相的聚集长大过程。当 Al 与 Ti 元素发生氧化时,会将基体内一部分元素聚集,削弱了基体内部元素的均匀性,且削弱  $\gamma'$  相的强度,对于 K444 合金的高温强度有害。而 Cr 能够固溶强化  $\gamma$  基体,同时还形成保护性的氧化膜,有效增强了合金的抗腐蚀性能。EDS 结果中 Cr 元素的大量存在起到了延缓热腐蚀速率的关键性作用。观察基体层可发现,基体中含有大量的块状  $\gamma'$  相结构,在热腐蚀的过程中,产生了“筏化”效应: $\gamma'$  相颗粒通过定向粗化即筏化发生合并。此外,在硫化层中,很难再观察到  $\gamma'$  相颗粒,这一现象在对 DZ125<sup>[15,19]</sup> 的研究中也有出现,硫化层也表现为  $\gamma'$  相的消耗区域。由此可见,热腐蚀层不仅造成氧化层的疏松破碎,仍消耗了镍基合金一定的机械性能。

图 6 腐蚀层横截面形貌和 EDS 表征结果

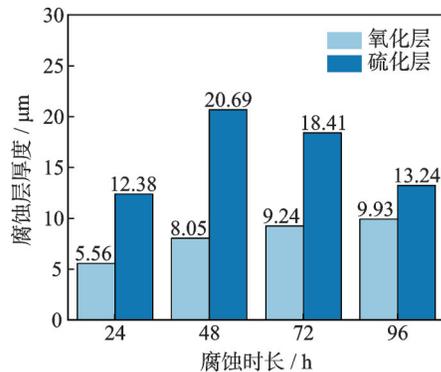
采用面积法计算氧化层和硫化层平均厚度,每个时间条件试样数量为两件,取样方法为在每个热腐蚀圆片试样横截面等距离取 10 个位置拍摄 SEM 图片,利用 image pro plus 软件对 10 组 SEM 图片中氧化层、硫化层厚度进行统计,测量统计结果如图 7 所示。从图中可看出,随时间延长,氧化层逐步增厚,硫化层呈现出先增厚后减薄的趋势,48 h 的硫化层是 4 个时间中最厚的。这一现象可能跟沉积盐层含量有关,热腐蚀单次涂盐量较少,在 24 h 氧化反应启动,基体元素开始与盐层中的 S、Cl 以及空气中的 O 元素进行反应,48 h 氧化速率较大,形成了较厚的氧化层与硫化层结构。而在

图 7 K444 合金热腐蚀层不同时长厚度变化

此之后,盐层得不到补充,盐层  $\text{NaCl}+\text{Na}_2\text{SO}_4$  中的 Cl 与 S 可能会形成一些气态产物而被消耗掉,加上氧化层被 Cl 元素破坏,硫化层中 S 元素得不到补充,而是逐步触发硫化氧化反应而转化为氧化层。由此,在 72 h 与 96 h 的腐蚀层形貌中出现了氧化层厚度增大,硫化层厚度减小的现象。

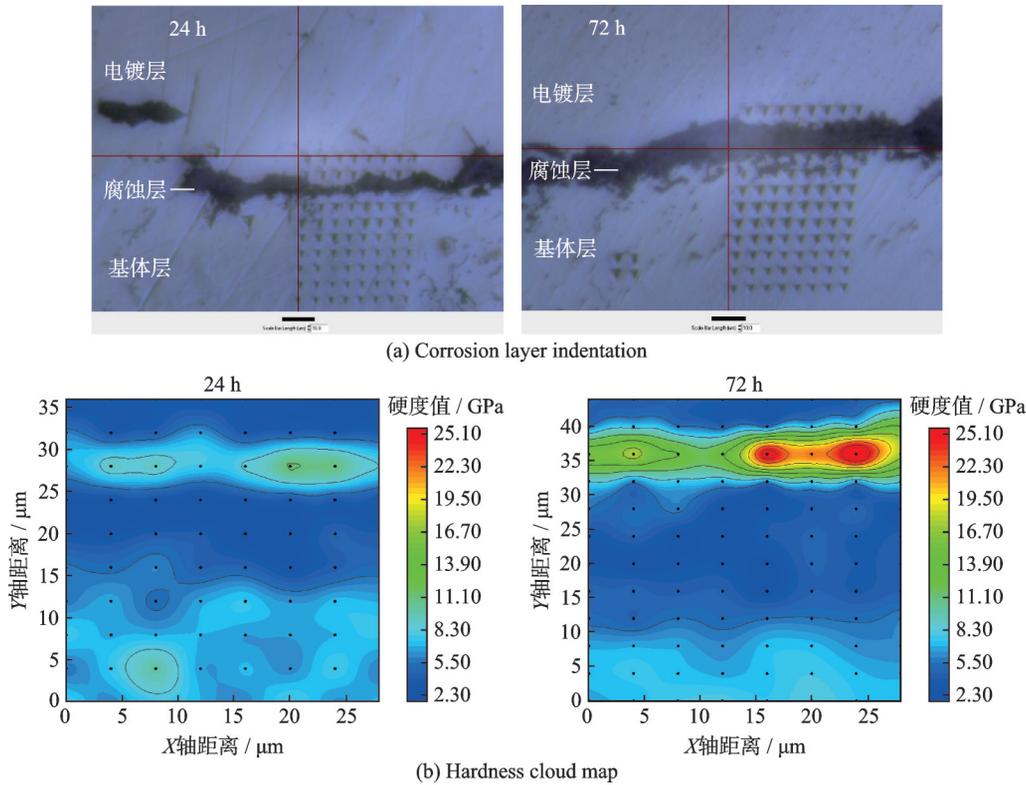
采用纳米压痕对热腐蚀层硬度测量的结果如图 8 所示,从图中可看出氧化层、硫化层与合金基体的硬度存在明显的差别。根据腐蚀层形貌和压痕间距,划分了氧化层、硫化层以及基体的压痕硬度值,汇总得到的平均硬度如表 4 所示。氧化层硬度均值为 12.838 9 GPa,硫化层 4.067 GPa,基体层 6.648 2 GPa,按硬度值大小排序为:氧化层 > 基

类似的硬度分布规律在 Lewis 等<sup>[20-21]</sup>的研究中也有发现,均呈现氧化区向内硬度逐渐降低, $\gamma'$  消耗区达到最小值,基体区域硬度值则处于两区域的中间。硬度较高的氧化层产生了一定的材料脆性,相对于基体更易形成裂纹。屈服应力变化与硬度值的变化成正比,硫化物层硬度最低,说明该区域屈服应力更低,变形发展可能更为明显,导致应变局部化,加速裂纹萌生。但同时值得注意的是,在疲劳载荷作用下,在低硬度的硫化物层中发生的塑性变形可能导致裂纹尖端钝化,避免了裂纹尖端的应力集中,这种塑性诱导裂纹闭合机制<sup>[20]</sup>降低了裂纹扩展速率,从而提高了疲劳裂纹扩展寿命。

图 8 热腐蚀层的纳米压痕测试结果

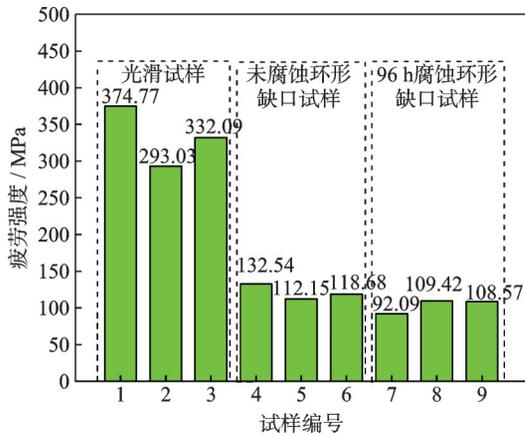
光滑试样、缺口试样以及缺口热腐蚀试样的疲劳强度如图 9 所示,环形缺口圆棒试样开槽形成的应力集中,显著降低了疲劳强度。试样断口形貌如

图 9 光滑试样、环形缺口试样以及 96 h 热腐蚀环形缺口试样的高周疲劳强度

(2) 相较于光滑试样,未经热腐蚀的环形缺口圆棒试样疲劳强度下降63.35%~68.97%,经过96 h热腐蚀的缺口试样相对未热腐蚀的缺口试样的疲劳强度下降了9.68%~23.97%。由于缺口形成了较高的应力集中,疲劳裂纹为表面萌生,减弱了内部缺陷对疲劳裂纹萌生的影响,而热腐蚀损伤则容易进一步促进疲劳裂纹萌生。

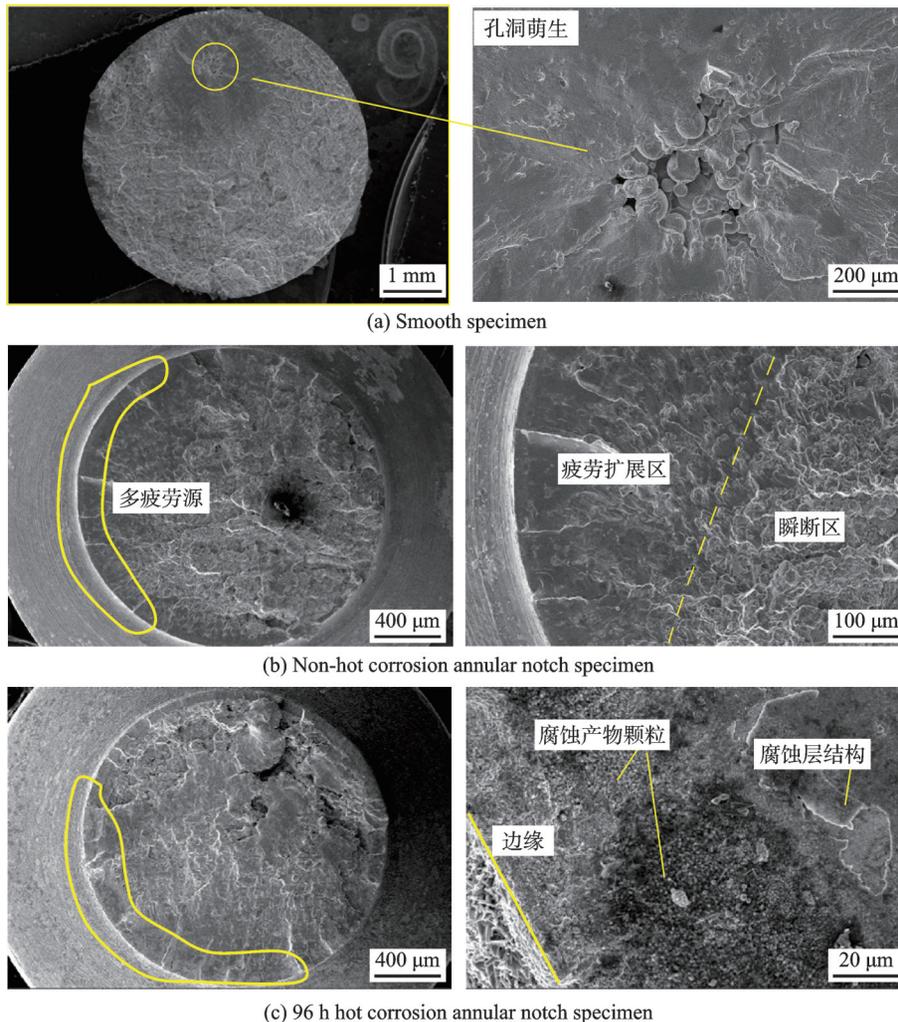
面积、施加局部应力集中也就是环形缺口试样来指定疲劳萌生位置,降低因铸造缺陷带来的疲劳强度降低,从而找到基于腐蚀层的裂纹萌生现象。如图 10 所示,在环形槽试样断口的表面观察到了较为平整的裂纹扩展区,且出现多边缘平坦、中心高低不齐的断口形貌,表明环形槽疲劳试样的疲劳裂纹均处于表面萌生,并且存在多疲劳源,断口中心的韧窝状结构为大塑性变形区域,是疲劳的最后阶段形成的。

经受 96 h 的热腐蚀试样中心标距段盐分较少,并且中心形成了完整的灰绿色腐蚀层,整体存在腐蚀层的破裂。高温热腐蚀环境的温度超过沉积盐的熔点,故合金表面上形成松散的多孔腐蚀层,由于应力集中效应,盐涂层样品表面会产生疲劳裂纹,且疲劳裂纹主要产生于热腐蚀区域<sup>[13]</sup>。本文中热腐蚀环形槽试样断口边缘发现存在较多的高温氧化腐蚀所致的微碎屑物。这些疲劳过程中预先热腐蚀时或裂纹出现初期形成的腐蚀产物,加快了裂纹的产生,并使硫元素渗入表面裂纹致裂纹周边再次发生腐蚀。此外在循环应力下盐包覆试样

(c) 96 h hot corrosion annular notch specimen

图 10 环形缺口试样断口形貌

表面腐蚀层剥落还会导致形成腐蚀坑<sup>[13]</sup>,凹坑的存在进一步加快表面裂纹的萌生。分析发现,环形槽试样裂纹源位于试样表面,同时在热腐蚀环境的影响下,裂纹周围出现的二次腐蚀氧化行为使疲劳强度可能进一步降低。

由图10可看出,与未腐蚀环形缺口试样因缺口而疲劳强度急剧下降相比,96 h腐蚀缺口和未腐蚀缺口试样之间的疲劳强度差异较小。这表明,试样在这些条件下的疲劳主要基于裂纹萌生而非扩展。对于无腐蚀环形缺口试样来说,缺口是裂纹萌生的原因,而对于96 h热腐蚀缺口试样,基于缺口上腐蚀产生的微裂纹、腐蚀坑是主要的萌生点位置。而无论是加工缺口,还是对试样进行预热腐蚀,实际上都是在试样表面产生应力集中效应,而单纯环形缺口产生的应力集中效应要比预热腐蚀大得多。在96 h腐蚀环形缺口试样中,缺口产生的应力集中作用削弱氧化物损伤对试样造成的额外损伤影响,使其在裂纹萌生中的影响较小,疲劳强度下降程度减小。
